ADOPCE PAMÁTEK

VÝROČNÍ ZPRÁVA
2016

Křížek u cesty, Otrokovice-Kvítkovice

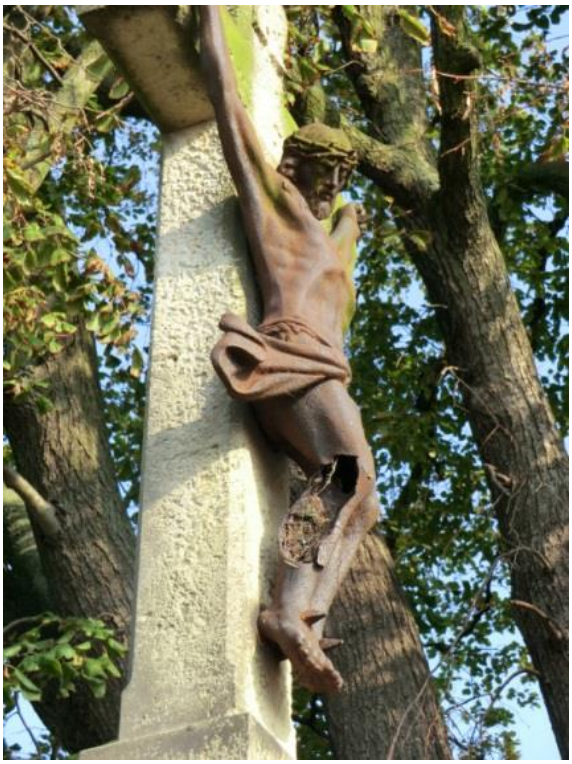
Velký kamenný kříž na masivní podestě s železnou sochou ukřižovaného Krista, reliéfem Panny Marie a prázdnými zrcadly na bocích. Kovová socha Krista není opatřena konzervační povrchovou úpravou, rez se vpíjí do pískovcového kamenného kříže. Mezi nejvíce viditelné plastické defekty patří odlomení části lýtka ukřižovaného Krista. Horní část kříže je pokryta biologickým napadením, značný vliv na jejich nárůst má vedle stojící lípa. Podstavec kříže někdo neodborně obložil cihlovými pásky. Povrch pískovce na několika místech viditelně degraduje jak v plochách, tak hranách. Na kříži najdeme letopočet 1761 a nápis Ke cti a chvále Boží dali obnovit občané z Kvítkovic 1893. Kříž je zakreslen ve stabilním katastru. Cílem obnovy je šetrné očištění povrchu památky, odstranění všech druhotných nevyhovujících doplňků a hydrofobizace kamene. Bude provedeno doplnění chybějících částí, a to jak na těle Krista, tak i na architektonických prvcích.

Cílem obnovy bylo šetrné očištění povrchu památky od depozitů a všech druhotných nevyhovujících dodatečně prováděných úprav, prekonsolidace a konsolidace, zatmelení defektů a spár minerálním tmelem, zhotovení repliky spodního kusu podstavce, zhotovení nové kopie sochy Krista z důvodu rozsáhlého poškození původní sochy. Nová socha byla pozlacena plátkovým zlatem, stejně tak reliéf Panny Marie. Oprava probíhala na dílně restaurátora.

Z důvodu plánovaného rozšíření místní komunikace, byl kříž přemístěný cca o 3 m od silnice. Původní nevyhovující sokl byl odstraněn a vytvořen nový základ.

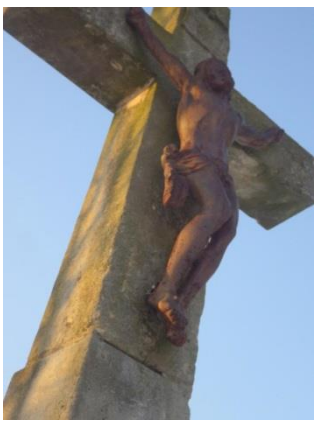
Kříž je zhotoven z pískovce. Jednotlivé části jsou v havarijním stavu, případně dožité a bude potřeba jejich odborné restaurování.

Kříž se naklání dopředu a doleva. Střední část je v havarijním stavu roztrhaná od čepů, vrchní část kříže, zřejmě po pádu, opravená provizorně, zkrácená, osazená novým korpusem. Původní kamenný byl odsekán, viz stopy na přední ploše kříže. Schod zarostlý v terénu, základová spára utopená. První a druhá plinta skládaná s vyzdívkou.

Rekonstrukce kříže bude zahrnovat: Opravu základu (provede obec vlastní kapacitou), provedení nové vyzdívky v první a druhé plintě. Trhliny vyčistit a slepit. Zkorodované čepy vyjmout a vyměnit za nerez. Kovové objímky odstranit. Kříž v místě chybného napojení nastavit lépe tvarovanou vložkou z vhodného kamene a prodloužit jeho proporci. Korpus sejmout, očistit, pozinkovat technikou metalizace a pozlatit plátkovým zlatem. Do rámečku zhotovit novou nápisovou desku z bílého mramoru. Trhliny se po posledním zatmelení stále otvírají, korodující čep nebyl odstraněn a stále devastuje hmotu
