Nadační fond Adopce památek

Nadační fond Adopce památek
VÝROČNÍ ZPRÁVA ZA ROK 2024

3.1. Kříž v Bělé

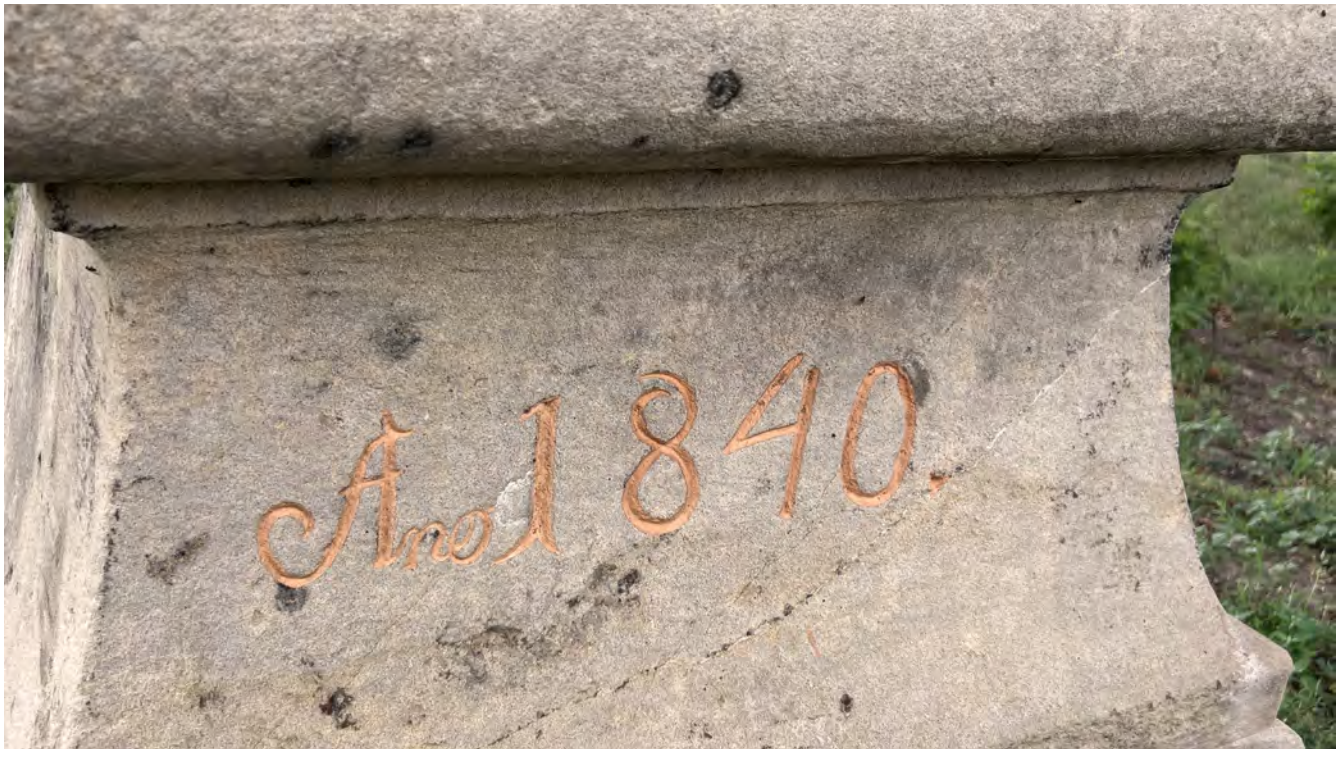
FOTODOKUMENTACE NOVÉHO STAVU

Památka se nacházela v havarijním stavu – figura Krista měla uražená chodidla, kříž i podstavec byly nakloněné, kámen byl popraskaný, znečištěný a porostlý mechy

a lišejníky. Ocelové čepy byly zkorodované a povrch kamene narušený korozí i nevhodnými doplňky z minulých oprav.

Cílem zásahu bylo odstranění havarijního stavu, stabilizace konstrukce a obnova výtvarných i technických hodnot památky. Kříž byl rozebrán, očištěn a převezen do restaurátorského ateliéru. Po odstranění korozí a nevhodných tmelů byly poškozené části kamene zpevněny a praskliny zainjektovány. Chybějící chodidla Krista a profilace byly doplněny umělým kamenem odpovídající barvy a struktury.

Památka byla znovu osazena na nový betonový základ s hydroizolací. Po finálním sestavení byly provedeny barevné retuše, zvýraznění nápisů a ošetření povrchu biocidním a hydrofobním prostředkem.
